神宮外苑の価値と環境アセスメント・データの信頼性

2023年 6月 24日

石川 幹子

中央大学研究開発機構・機構教授、東京大学名誉教授

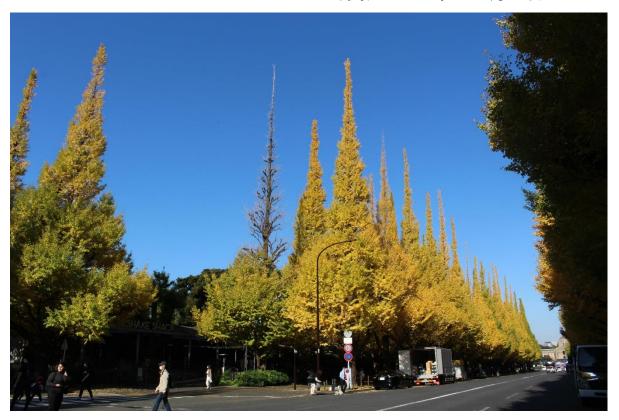
並木 A 列目 青山口から絵画館方 向 左手より1列目	樹高 (m)	幹周 (cm)	葉張り (m)	評価
A-11 _{毎木調査番号 29}	23.0	283	10.0	d 梢・樹幹枯損

並木 A 列 青山口から絵画館方 向 左手より1列目	樹高 (m)	幹周 (cm)	葉張り (m)	評価
人一11 每木調査番号 29	23.0	283	10.0	d 梢・樹幹枯損

先端部が枯損してしまったイチョウ。今後、慎重な維持管理対策が必要 撮影 2022年 11月11日

- 2022年10月28日に公表された事業者の毎木調査では、活力度は「A」ランクとなっている。調査日は2018年12月~2019年1月であり、更新されていない。この4年間で大きな変化が生じている。
- Shake Shack の野外空間として、ベンチ・テーブルが置かれており、根元がインターロッキング舗装となっている。植えますは、約1.6m。
- 先端部分は枯損しており、梢の先端から下方に 向かい、枝が全くない。一つの樹木でありながら、 バラツキがある。
- ・ 根元の舗装、及び斜面となっており、植えますに 雨水が流入していない。
 - 土壌の表面に直打ち舗装となっている。
- ・ 水が入るところすくないため、土壌に空洞がなく なっており、根は酸欠状況になっている。

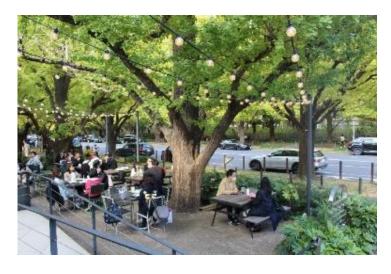
・若い枝を助け、生き続けられるようにしていく。神宮外苑いちょう並木の特色である円錐形の樹形は、保てない。 大枝の5段目くらいから枯れている。

- ・端枝が多くなっているが、一般に成長が落ちてくると端枝が多くなる。樹木の生長に見合った水分が供給されていない証左である。
- ・今後、隣接地に神宮球場が建設されれば、現在、確保されている日照は遮断され、通風、地下水の遮断など、環境ストレスは、益々、増大する。イチョウの生理バランスに配慮した保全施策の検討が必要である。
- ・現在、提案されている根茎調査だけでは不十分であり、 根系・樹幹・枝葉・梢の先端の総体としての、保全施策 の検討が必要である。

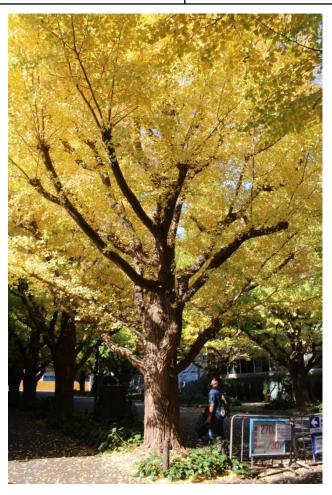
並木 E 列 (秩父宮ラグビー場へ のアプローチ)	樹高 (m)	幹周 (cm)	葉張り (m)	評価
E-2 事業者調査番号 B-12	20.0	232	10.0	a+ 健全

- ・ 外苑青山駐車場の入り口に位置する。
- 樹形:良好、 樹勢:良好
- 陽当たりがよいため、光合成が 活発に 行われている。しかし、 水分の供給量が、少ないため、 黄葉が早くなっている。
- ・ 水分が十分が供給されていれば、 黄葉は遅くなるはず。
- 移植にあたっては、大枝を伐採 する必要があり、樹形は大きく 変化する。

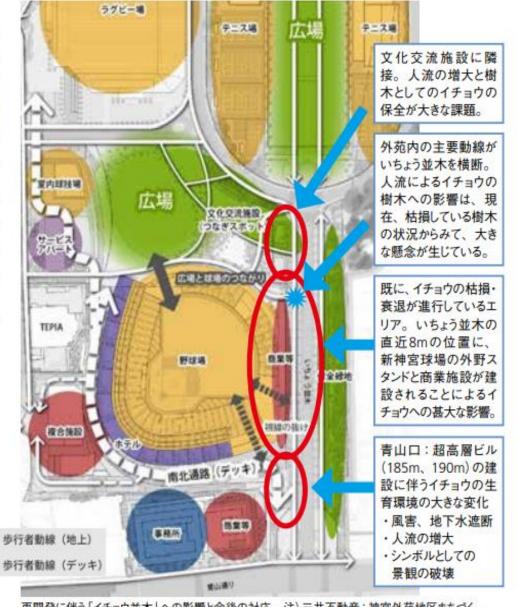
予測される利用 (園路の新設、野球場、商業 施設等)に関する影響の評価、 予測が、全く行われていない。

いちょう並木の直近 に建設される外野ス タンド

地下杭は約40m

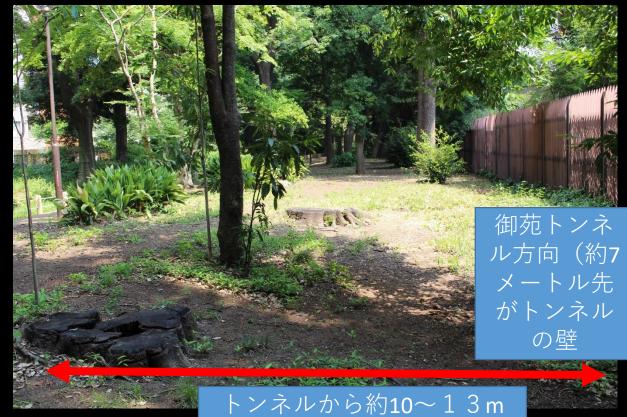
シラカシ(3-400)枯死、切り株 2022年8月12日撮影

シラカシ 枯死、切り株残存 2022年8月12日撮影

ユリノキ(3-323) 枯死、切り株から萌芽 2022年8月12日撮影

トンネル壁面から8m以内:ほぼ全滅 トンネル壁面から15m以内:残存率33%

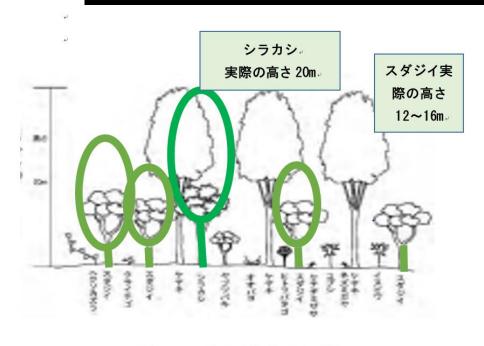
図 8.6-5 (1) 植生断面図の誤り。

注): 調査表における高木層(T1)の被度・群度(5・4)は誤り。

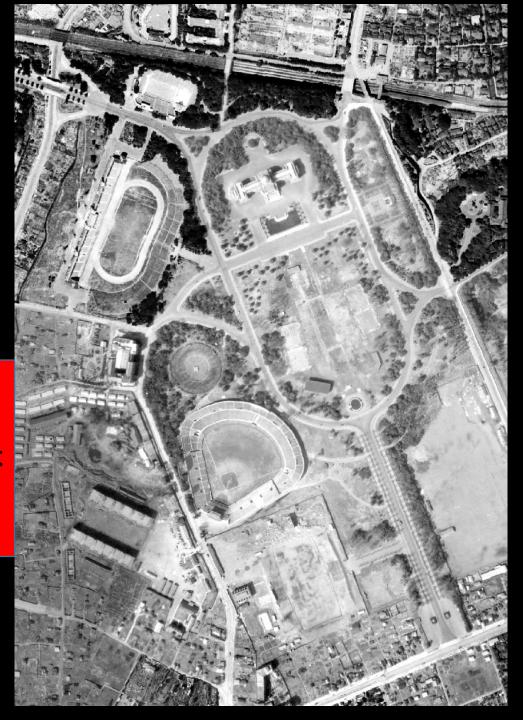
大いちょう (伐採される計画)
