神宮外苑の価値と環境アセスメント・データの信頼性

2023年 6月 24日

石川 幹子

中央大学研究開発機構・機構教授、東京大学名誉教授

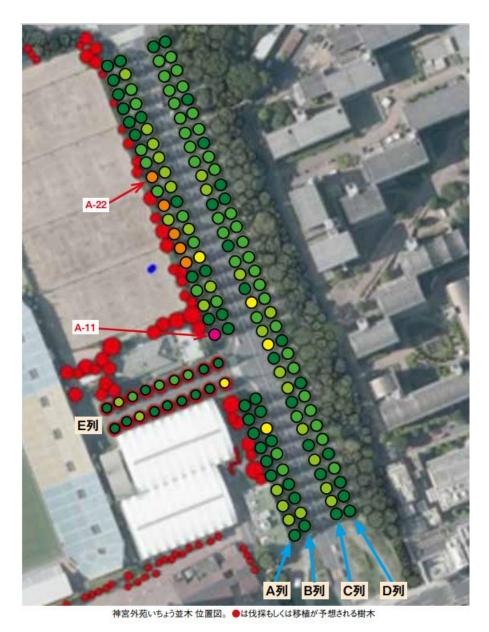
神宮外苑いちょう並木(毎木調査結果)

評価		本数	内容
健全	a +	51 本	樹形・樹勢・先端部の状況・枝の伸長状況と緑量、地上部の状況など、極めて良好であり、健全。
	a	56 本	樹形・樹勢・先端部の状況・枝の伸長状 況と緑量、地上部の状況など、良好であ り、健全。
	a –	28 本	樹形・樹勢・先端部の状況・枝の伸長状況と緑量、地上部の状況など、良好であるが、一部、生理的バランスの崩れ、剪定による樹形のバランスの崩れ、過度の利用等により問題が生じている。
良好	b	5本	樹形・樹勢は比較的良好であるが、先端部が枯損しており、今後の伸長な経過観察が必要である。個々の樹木の問題に対し、データ分析を行い、適切な維持管理方針の策定と実施が必要である。
要注意	C	5本	樹形・樹勢・先端部の状況・枝の伸長状況と緑量など、衰退がみられ、今後、環境の変化により、生育に重大な問題が生じる可能性がある。現在の問題の分析を行い、イチョウの持続的生育のために、適切な維持管理施策の導入を早急に行う必要がある。
著しく枯損	d	1 本	樹形・樹勢・先端部の状況・枝の伸長状況と緑量に大きな問題が生じており、一部では完全に枯損している部位が生じている。円錐形の外苑における「イチョウの樹形」を回復することは、不可能となっており、今後の対策について、検討が必要である。
合計		146 🕏	Z

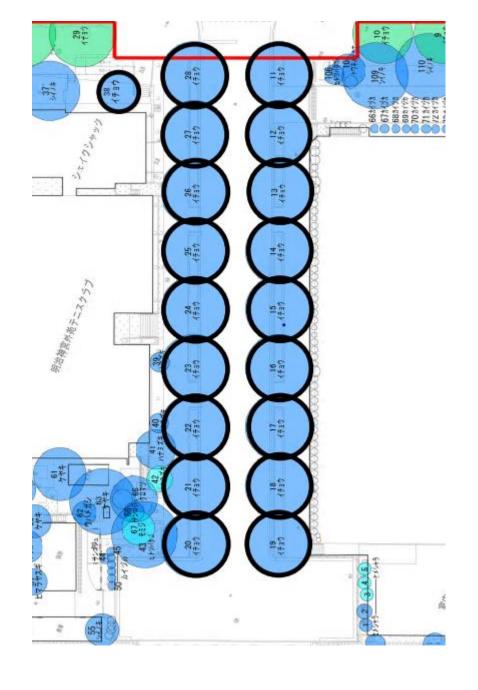
並木 A 列 青山口から絵画館方 向 左手より1列目	樹高 (m)	幹周 (cm)	葉張り (m)	評価
人一11 每木調査番号 29	23.0	283	10.0	d 梢・樹幹枯損

- 2022年10月28日に公表された事業者の毎木調査では、活力度は「A」ランクとなっている。調査日は2018年12月~2019年1月であり、更新されていない。この4年間で大きな変化が生じている。
- Shake Shack の野外空間として、ベンチ・テーブルが置かれており、根元がインターロッキング舗装となっている。植えますは、約1.6m。
- 先端部分は枯損しており、梢の先端から下方に 向かい、枝が全くない。一つの樹木でありながら、 バラツキがある。
- ・ 根元の舗装、及び斜面となっており、植えますに 雨水が流入していない。
 - 土壌の表面に直打ち舗装となっている。
- ・ 水が入るところすくないため、土壌に空洞がなく なっており、根は酸欠状況になっている。

・若い枝を助け、生き続けられるようにしていく。神宮外苑いちょう並木の特色である円錐形の樹形は、保てない。 大枝の5段目くらいから枯れている。

- ・端枝が多くなっているが、一般に成長が落ちてくると端枝が多くなる。樹木の生長に見合った水分が供給されていない証左である。
- ・今後、隣接地に神宮球場が建設されれば、現在、確保されている日照は遮断され、通風、地下水の遮断など、環境ストレスは、益々、増大する。イチョウの生理バランスに配慮した保全施策の検討が必要である。
- ・現在、提案されている根茎調査だけでは不十分であり、 根系・樹幹・枝葉・梢の先端の総体としての、保全施策 の検討が必要である。

移植 検討

もしくは伐採

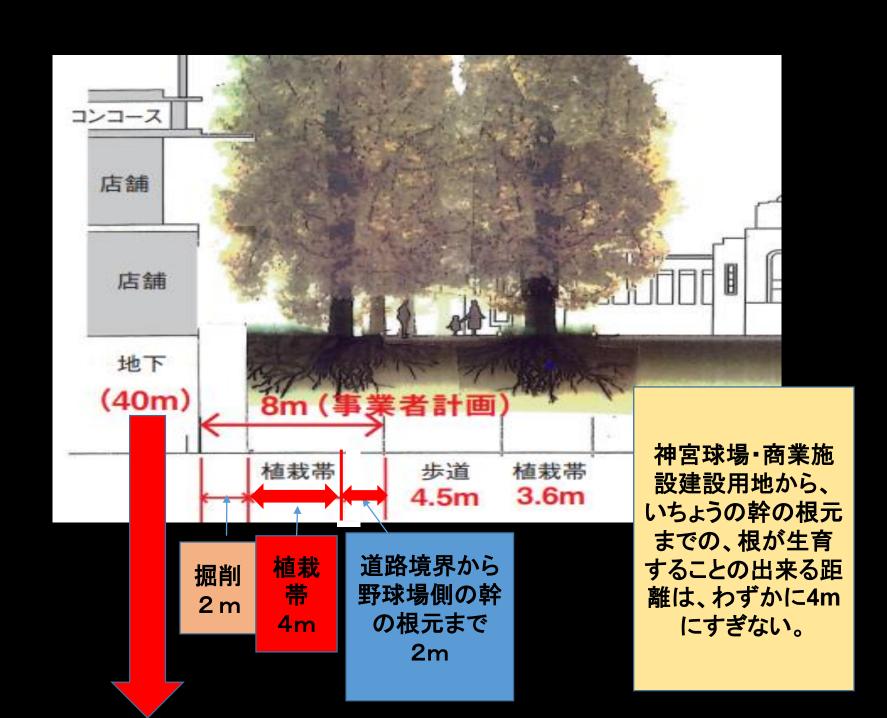
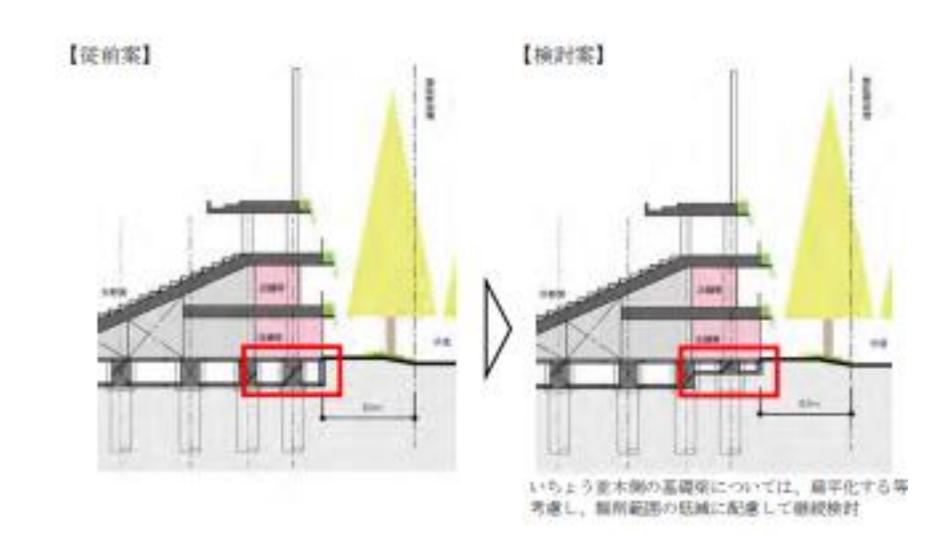
図 18 いちょう並木と野球場外野スタンド、商業施設、地下構造物の位置(2022年4月) 図 19 いちょう並木と野球場外野スタンド。商業施設、地下構造物の位置(2022年8月) これに基づき、日本イコモスが作成したものが、図 20 です。

いちょう並木の直近 に建設される外野ス タンド

地下杭は約40m

基礎をわずかに(図面からでは2~3m変更することと、いちょうの保全の因果関係は、全く検証されていない。データなし。

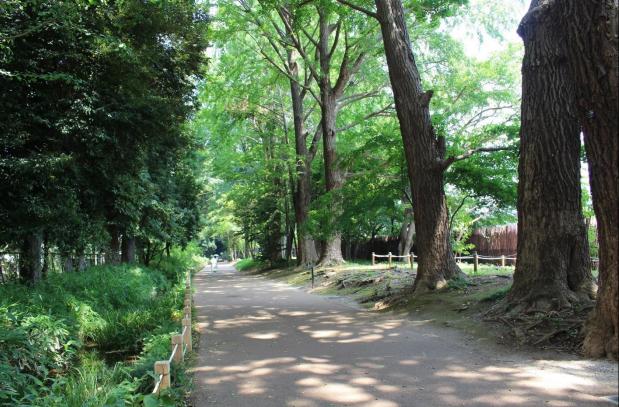
シラカシ(3-400)枯死、切り株 2022年8月12日撮影

シラカシ 枯死、切り株残存 2022年8月12日撮影

ユリノキ(3-323) 枯死、切り株から萌芽 2022年8月12日撮影

トンネル壁面から8m以内:ほぼ全滅 トンネル壁面から15m以内:残存率33%

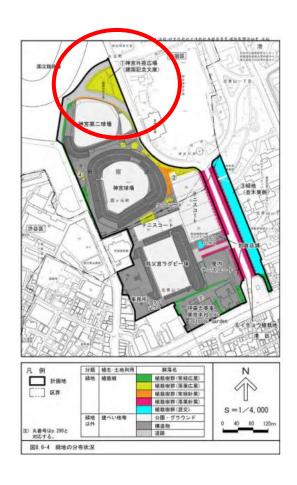
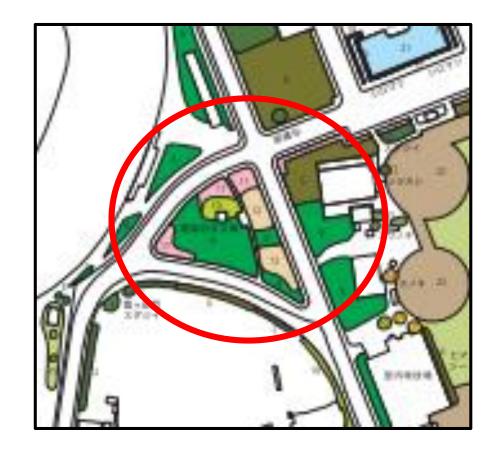
群落区分の誤り 建国記念文庫の森 常緑・落葉混交林(スダジイ、シラカシ、ケヤキ等)

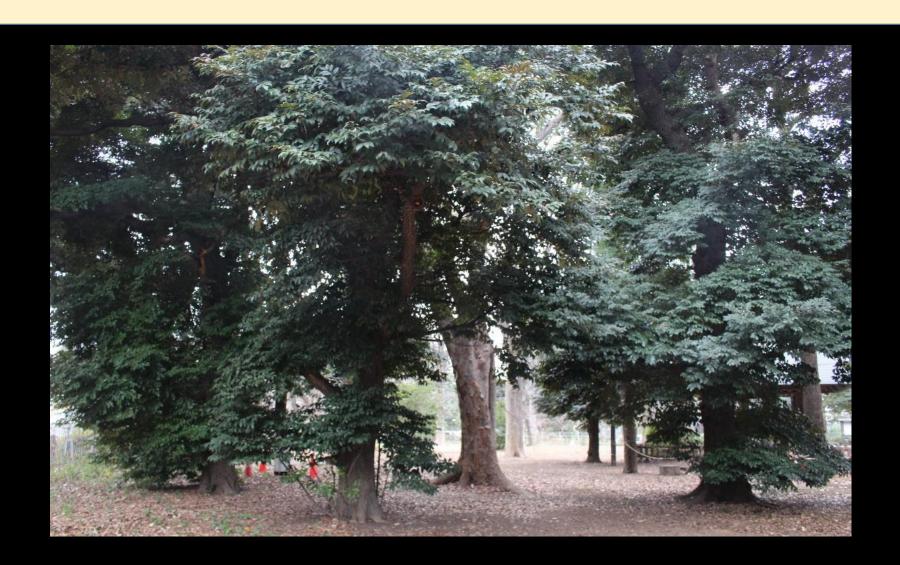
植生調査表と断面図の不一致

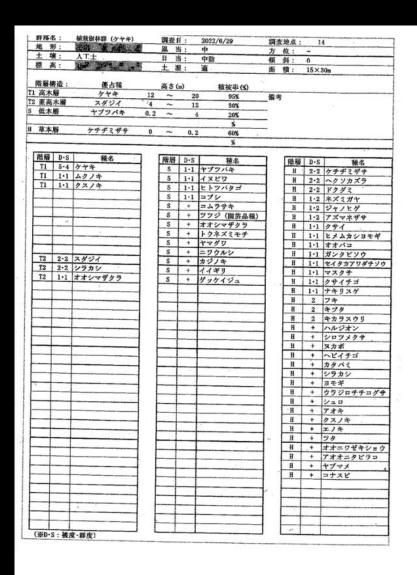
図 8.6-5 (1) 植生断面図の誤り。

注): 調査表における高木層(T1)の被度・群度(5・4)は誤り。

「方形区」(調査区)のとり方の決定的誤り 10m×60m

通常 25 mx25m (平均) 武蔵野台地には、樹高60 mの 高木は、存在しない。

完全に間違っており、 データとして使うこ とはできない。

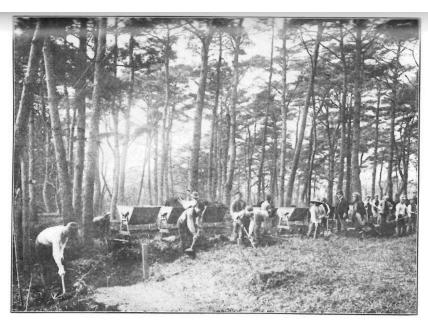
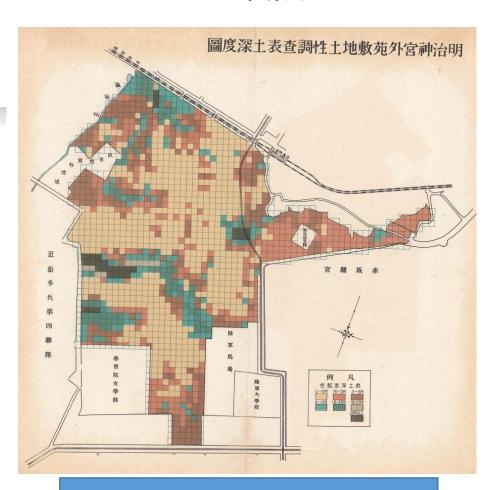
4. 全く調査が行われていないもの 土壌調査

内苑創建時 土壌鋤取り作業

外苑創建時 土壌深度調査

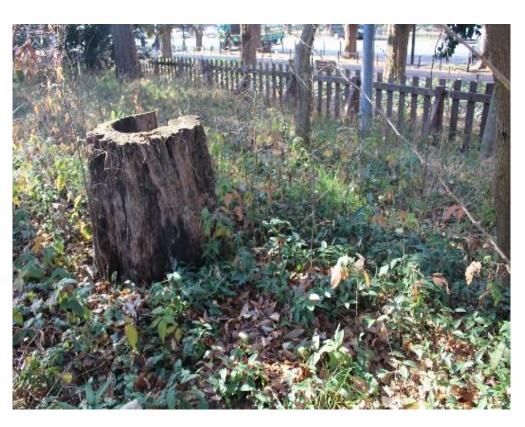
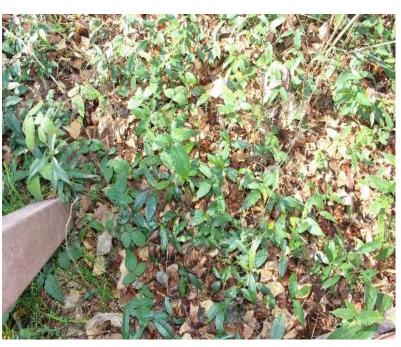
林床の調査が全く行われていない。 「生物多様性の宝庫」

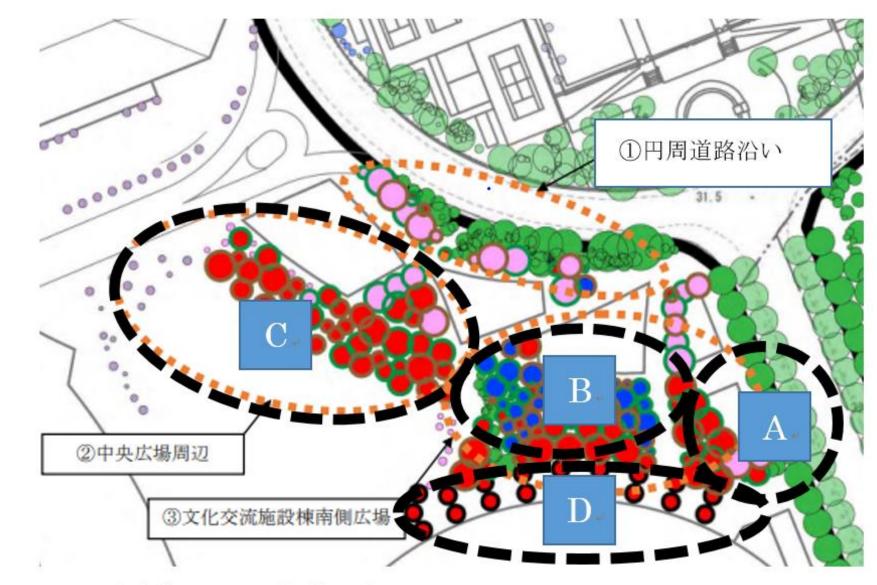
図 3-6 文化交流施設周辺の樹林地計画のエリア

- ・様ざまのエリアからの寄せ集めの無秩序林
 - ・中央広場のエリアの約半分は、移植樹。 詰込み植栽。 ゆとりなし。
 - ・生態系の復元は、行われていない。 樹種、密度、群落構成
 - ・開放的、避難拠点となる広場とは異なる

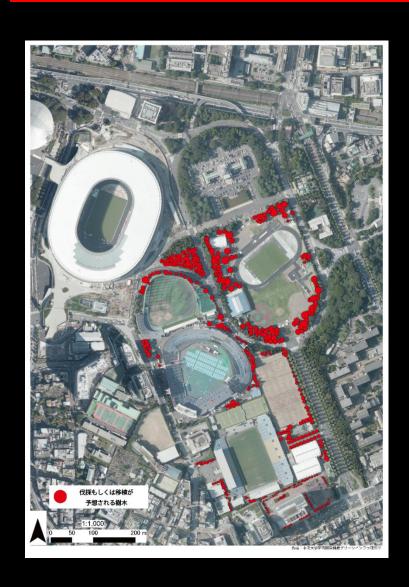
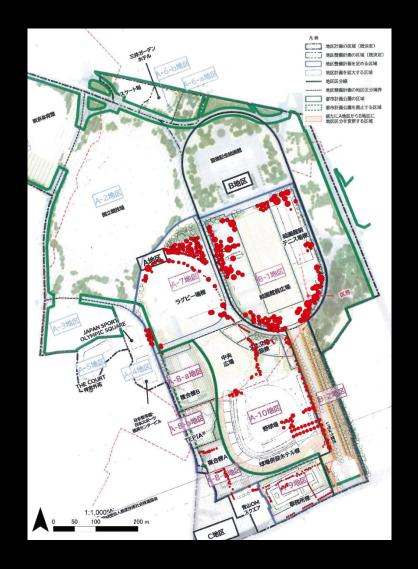
風致地区A地域:歴史的樹木が伐採されます

戦禍をくぐり抜けて 生き残ってきた 歴史的樹木が 集中的に伐採される。

樹齢100年以上の歴史的樹木の リストおよび伐採・移植の状況は 作成されていない。

> 事業者回答 データがないので、 わからない

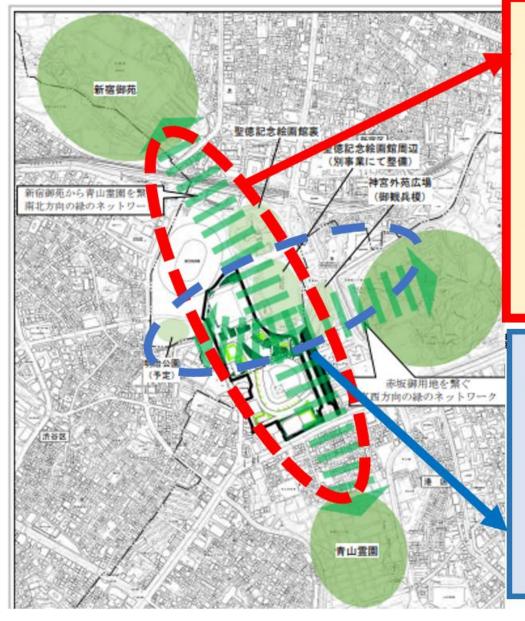
緑のネットワークの破壊。 新宿御苑~外苑~青山霊園。 (南北方向)。

- 建国記念文庫の森の伐採。
- ・会員制テニスクラブの建設 による樹林の伐採。
- ・いちょう並木直近への野球 場の建設によるいちょうの 衰退、緑の景観破壊。

緑のネットワークの破壊。 明治公園~外苑~東宮御所。 (東西方向)。

- 建国記念文庫の森の伐採。
- ・芝生広場と樹林の破壊。
- ・国立競技場周辺の緑の再 生に関する方針の不在。
